აჯარის კულტურული მემკვიდრეობის დაცვის საგანძო
Cultural Heritage Preservation Agency of Ajara

დავით მინდორაშვილი
DAVID MINDORASHVILI

ხიქანის ციხე KHIKHANI FORTRESS

ბათუმი 2019 BATUMI

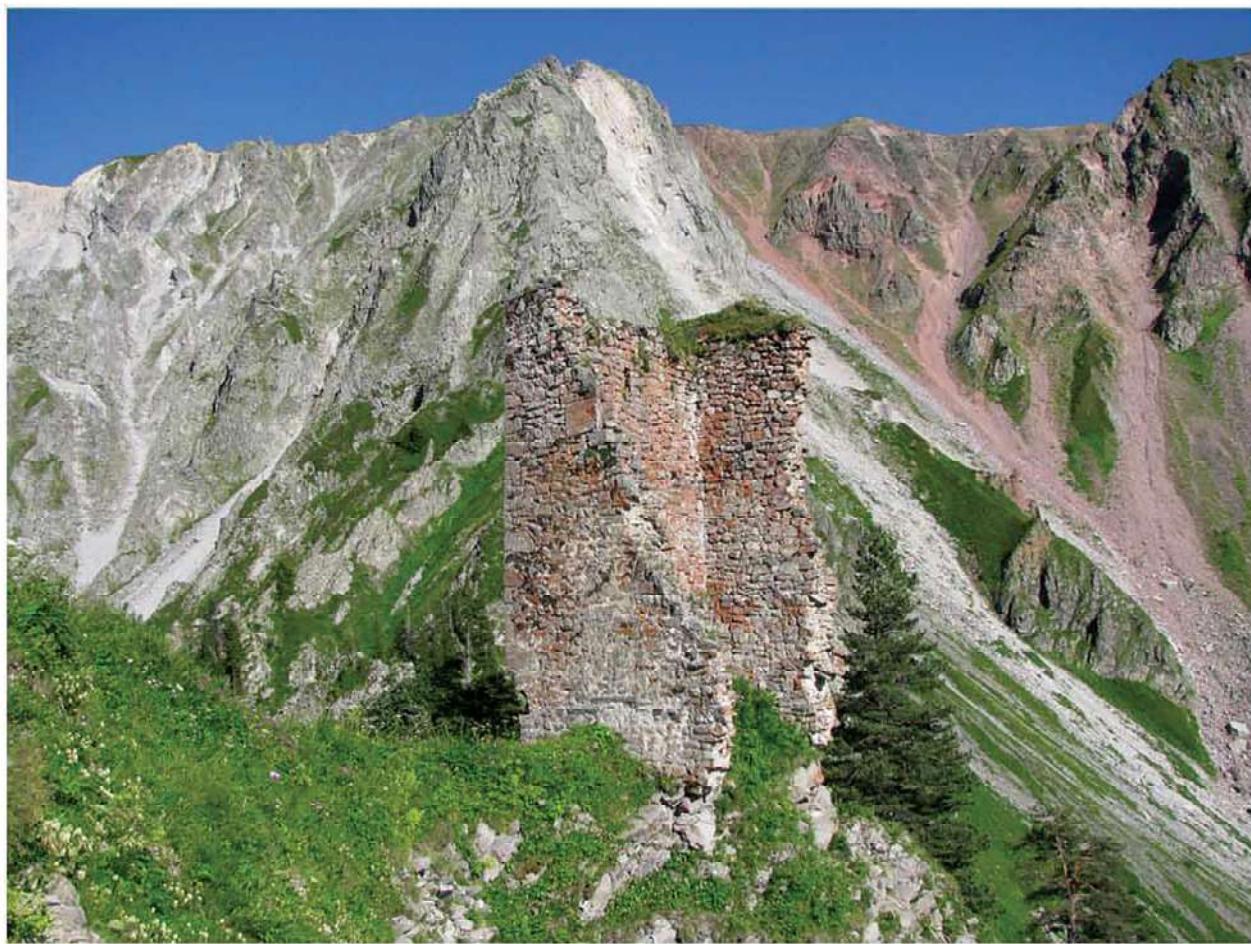
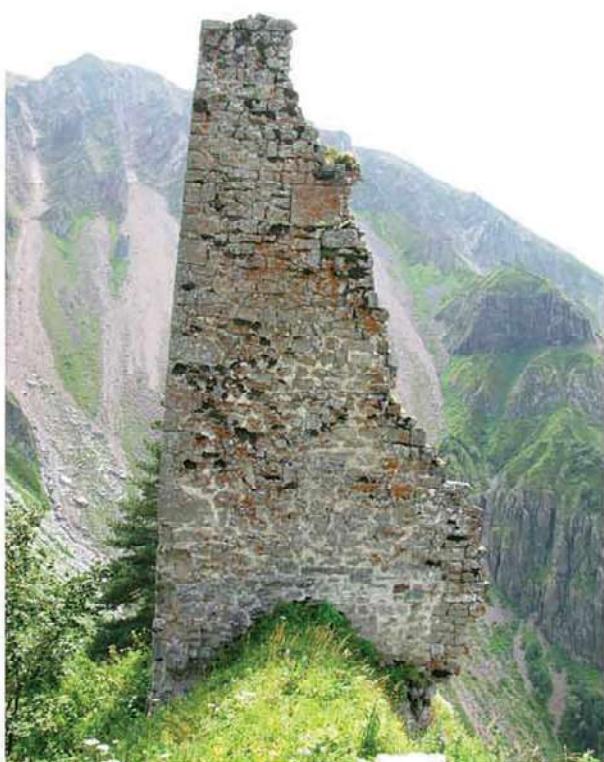
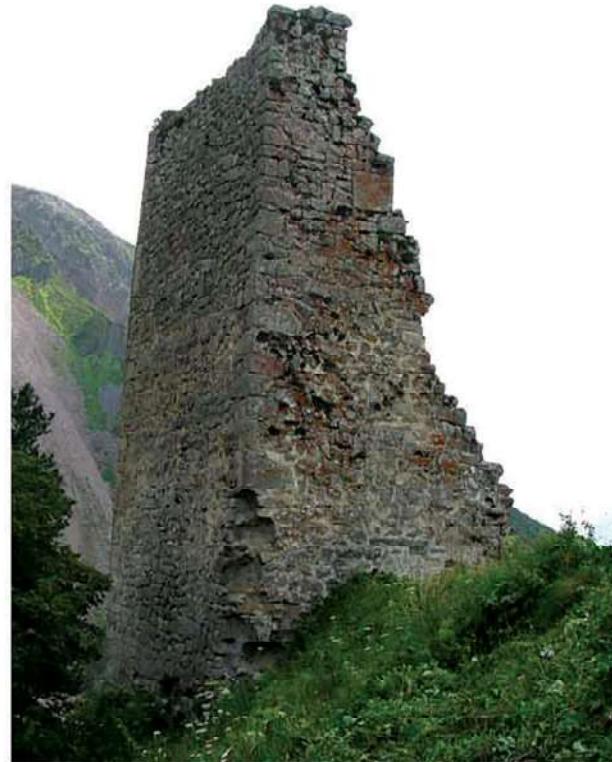
6

(კონდიციატები: X 0296965; Y 4601642) დგას ციხის უკიდურეს სამხრეთ-აღმოსავლეთ განაპირო ნაწილში. ნაგებია კლდის ნატეხი ქვით კირდულაბზე. გეგმით მართკუთხაა. კუთხეები ამოყვანილია ქვათლილებით. შემორჩენილია მესამე-მეოთხე სართულების სიმაღლემდე. კოშკის სამხრეთი ნახევარი ქარაფშია ჩაქცეული. სრულად შემორჩენილია მხოლოდ ჩრდილო-აღმოსავლეთის კედელი, რომლის სიგანე საფასადე მხრიდან 7,40 მეტრია (ტაბ. 5, 72₁).

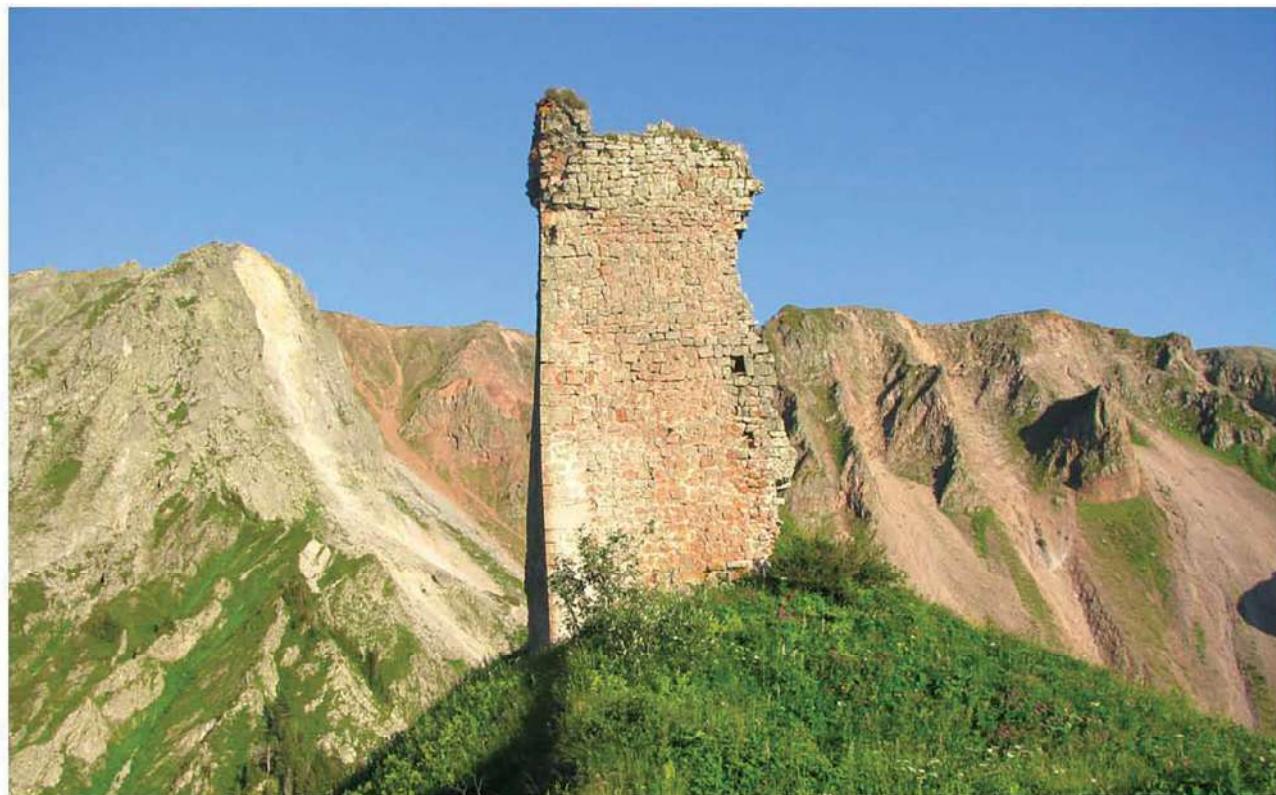
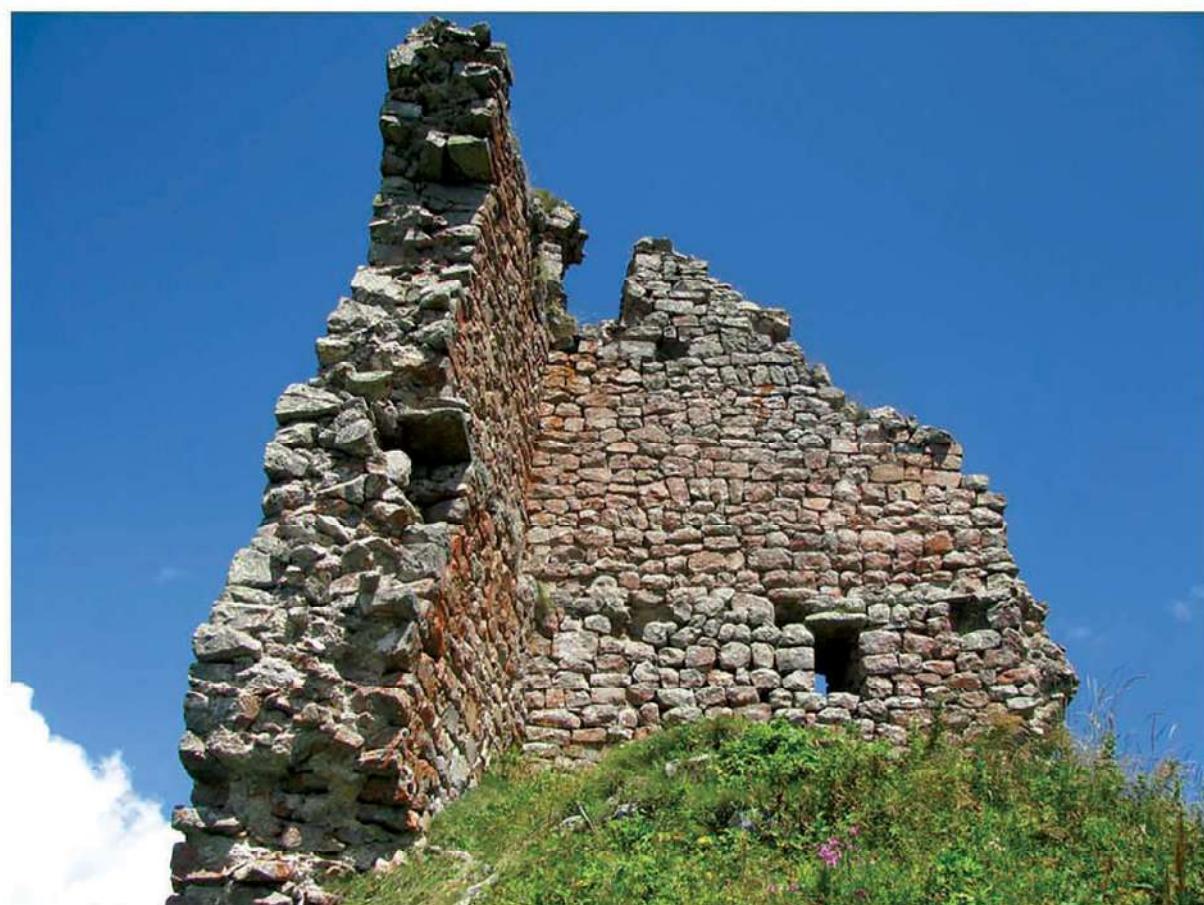
7

თულის დონეზე თითო სწორკუთხა სარკმელია ტრაპეციული წირთხლებით. ერთი ასეთივე სარკმელი უნდა ყოფილიყო დასავლეთ კედელზეც, მეორე სართულის დონეზე. თუმცა, კედლის ეს ნაწილი ჩამონგრეულია და მხოლოდ სარკმლის ჩრდილოეთი წირთხლის გარჩევა შეიძლება. კოშკის ჩრდილოეთ კედელზე, პირველ და მეორე სართულს შორის შეინიშნება სართულშუა გადახურვის კოჭების ბუდეები. მესამე სართულის დონეზე, ჩრდილოეთი კედლის დასავლეთ მონაკვეთზე თაღოვანი სარკმელია (ტაბ. 6, 72₂).

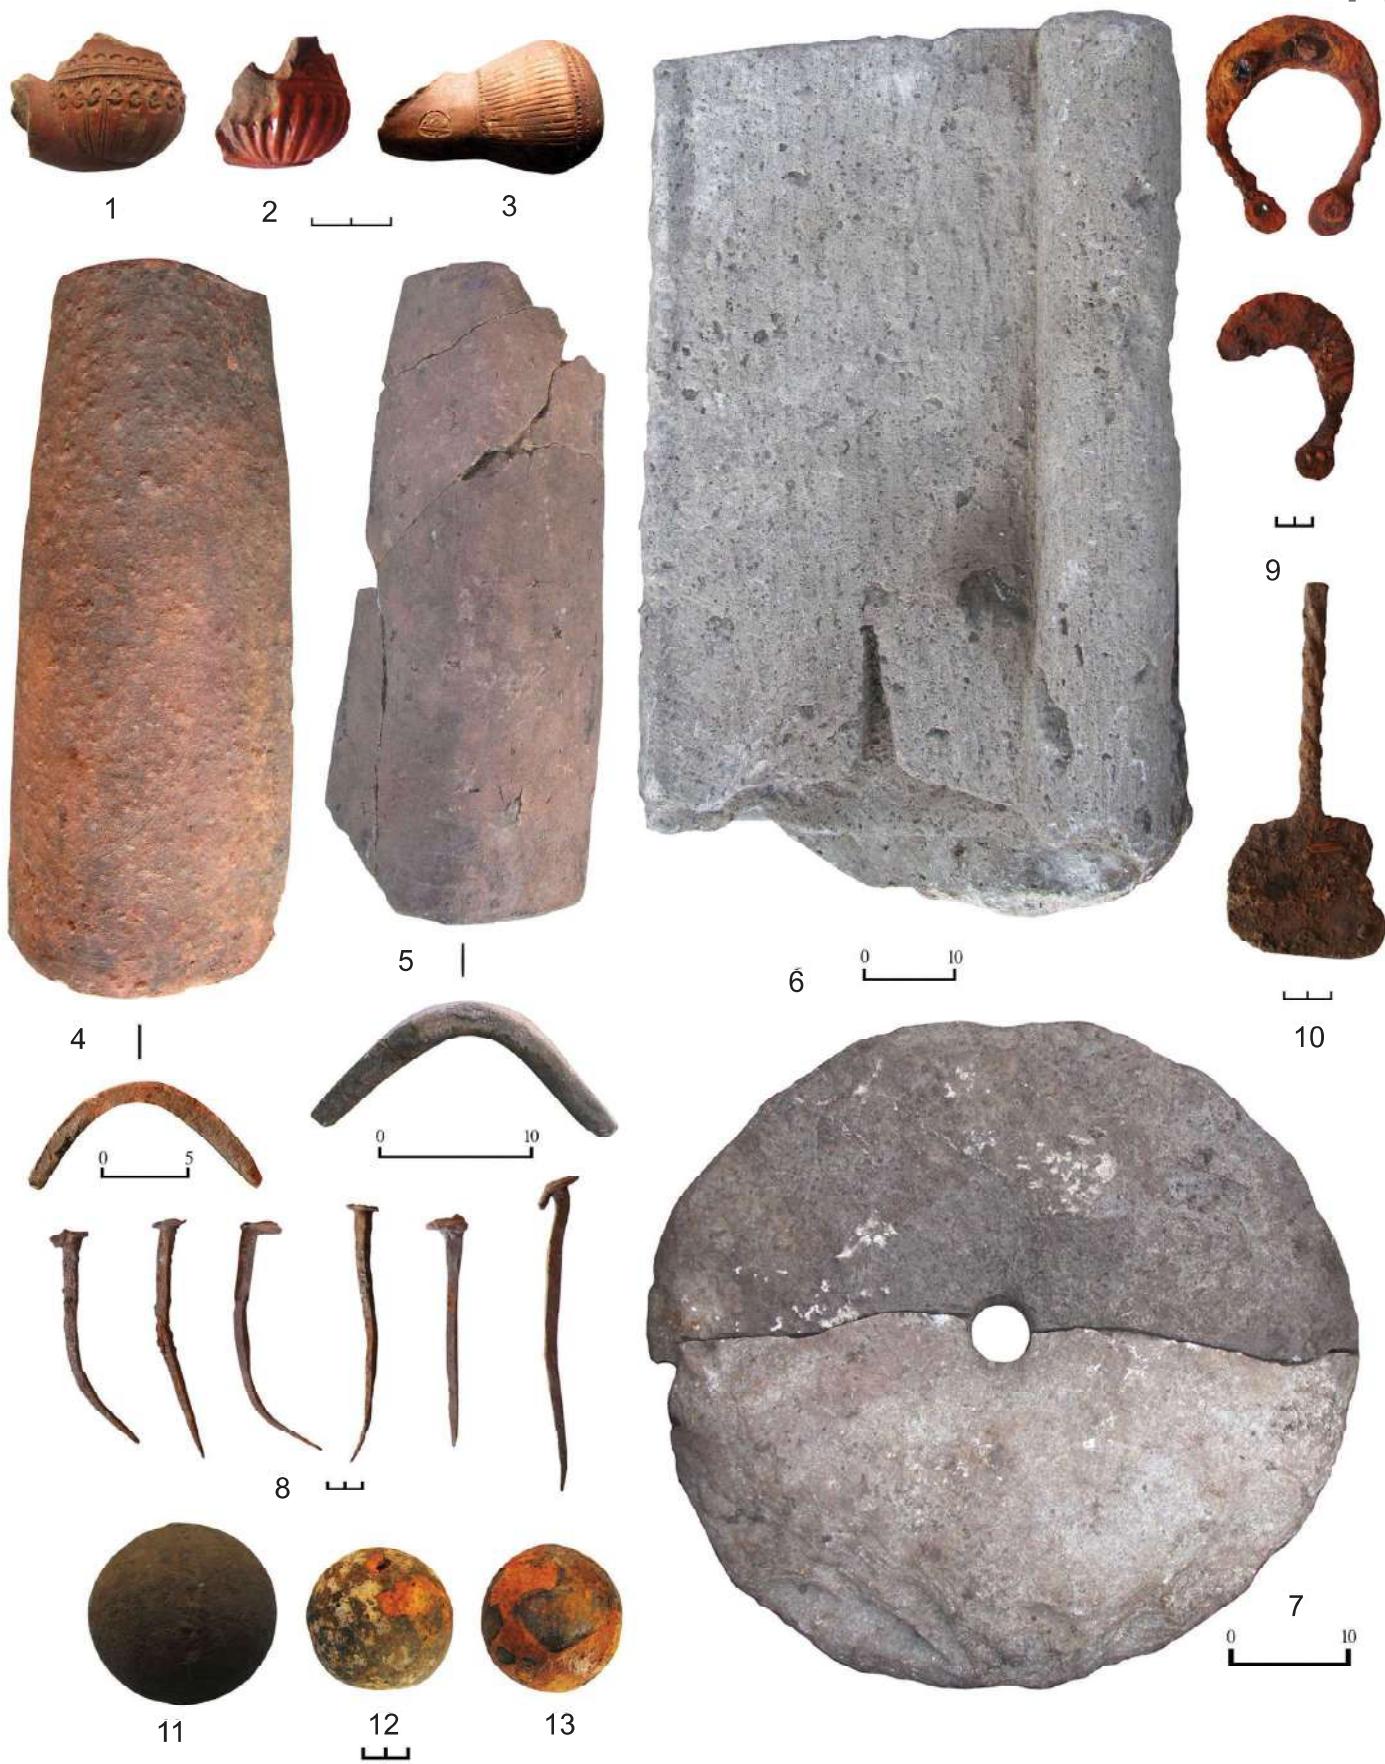
ხევანის ციხის კავება

1. გორები №1; 2. გორები №2; 3. გორები №3; 4. გორები №4; 5. სასახლე; 6. 43 ქაშვილი მარანი; 7. 28 ქაშვილი მარანი;
8. კლდეები; 9. ზღვების ქლდელი; 10. ჭავ; 11. აღრიცვული ნაგებობა №2 გიშეთან; 12. გვიანდელი შეკეცელსას საუკუნეების ნაგებობა; 13-26. გვიანდელი შეკეცელსას საუკუნეების ნაგებობები.

კოშკიდან ვიდრე №4 კოშკის დასავლეთით არ-სებული გვიანდელი შუა საუკუნეების ნაგებობამდე 350 მეტრია (ტაბ. 72).¹ სიგრძესთან შედარებით სიგანეში ციხე საკმაოდ ვიწროა (15-30 მ). ძველი მონაცემებით ხიხანის ციხის სიმაღლე ზღვის დონიდან განსაზღვრული იყო 2600 ან 2635 მეტრით [სახოკია თ. 1950:220; ახ-ვლედიანი ხ. 1955:40]. თანამედროვე გაზომვებით, ციხის ყველაზე მაღალ ნიშნულთან, კერძოდ №2 კოშკთან, ეს სიმაღლე 2236 მეტრს აღნევს.

ციხის ზედა ტერასა — ციტადელი წარმოადგენს ზღუდის კედლით გამაგრებულ კომპლექსს, რომელიც აერთიანებს №1 და №2 კოშკებს, მარანს, ჭას, ეკლესიას და რამდენიმე პატარა შენობას (ტაბ. 2-6, 72). ციხის ნაგებობათა განლაგება სამხრეთ-აღმოსავლეთიდან — ჩრდილო-დასავლეთით ამგვარია: №1 კოშკი
